| TIPO DE UNIDAD | MARCA | MODELO / VERSION | AÑO |
|---|---|---|---|
| CAMION | Freightliner | M2106 52K 6X2 | 2019 |
| 3ALFCYCSXKDKP9078 | 902910C 1145605 | MEXICALI | 547,937 |
| Manual | Diesel | 11R22.5 | 8330 |

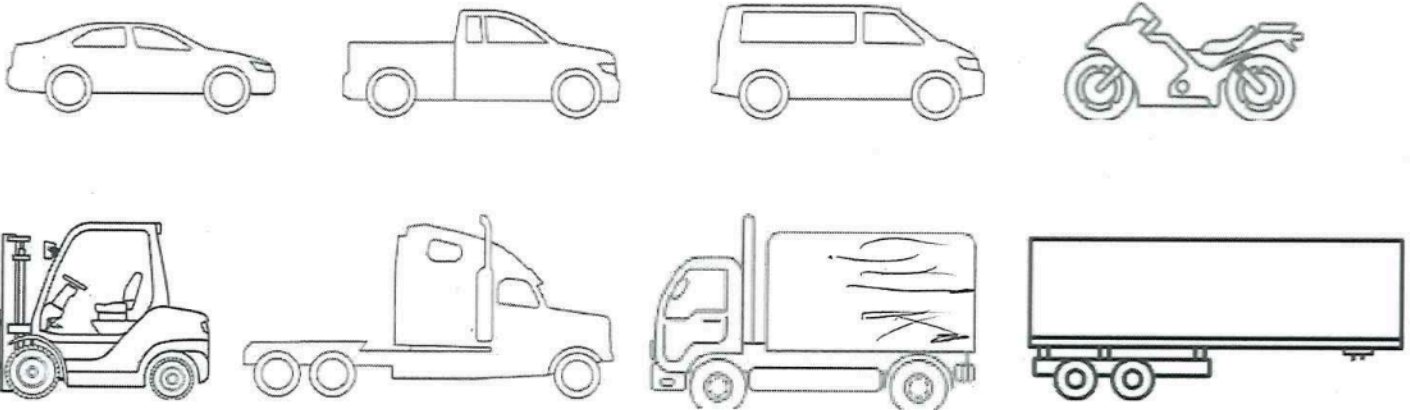
CARROCERIA (IDENTIFICACION DE GOLPES):

Motor averiado, Desacastado.  
Faro delantero lado derecho.  
Valvula de Estacionamiento.  
Tablero averiado y falta de componente.  
Tapon Tanque combustible derecho.  
Ejes traseros con llantas Renovado 1/2 vida.
