| TIPO DE UNIDAD | MARCA | MODELO / VERSION | AÑO |
| Torton | Freightliner | M2106 52K 6X2 | 2016 |
| 3ALFCYDJ8GDHS0612 | | GUADALAJARA | 564165.2 |
| Manual | Diesel | 10 Regular | 1625 ✓ |

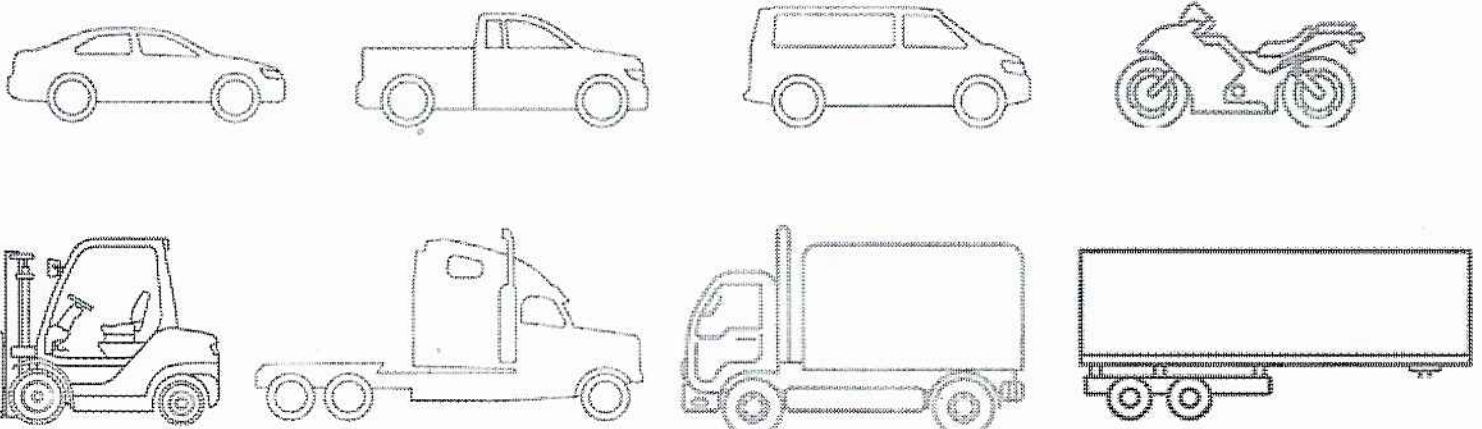
Chasis recto. se recomienda grúa para extracción  
CARROCERIA (IDENTIFICACION DE GOLPES):
