Fecha de Inspección: 22/05/25
Folio de Inspección: N-516-0525

TIPO DE UNIDAD	MARCA	MODELO / VERSION	AÑO
M2	FREIGHTLINER	M2 116-52K	2019
NO. SERIE / CHASIS	NO. MOTOR	UBICACION	KILOMETRAJE
3ALFCYD7XKDK9799	926928C1143478	CEDIS VERACRUZ	
TIPO DE TRANSMISION	COMBUSTIBLE	LLANTAS	ECO
ESTANDAR	DIESEL	11R225	516

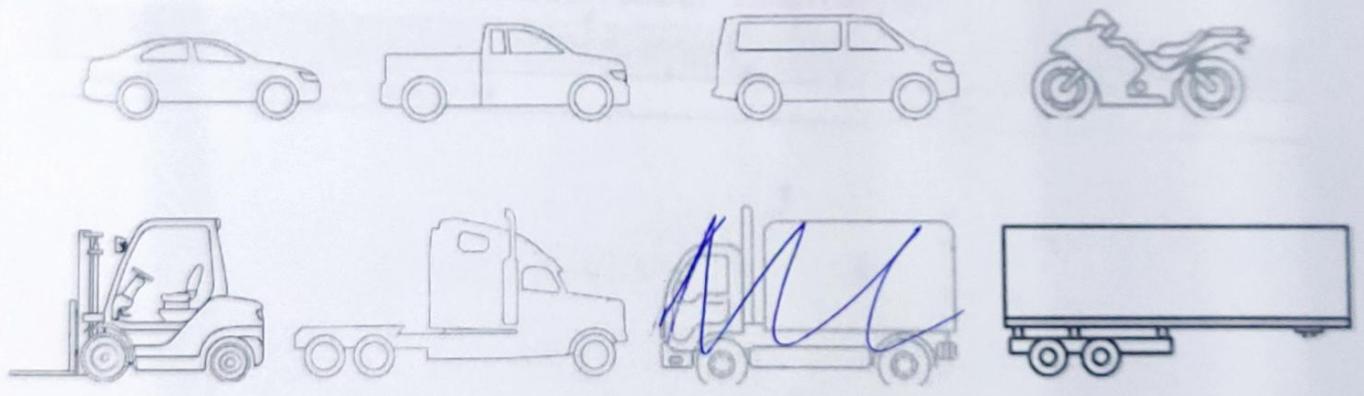
CARROCERIA (IDENTIFICACION DE GOLPES):

UNIDAD FUE VOLCADA
NO CUENTA CON BATERIAS
RAMPA MUY DAÑADA

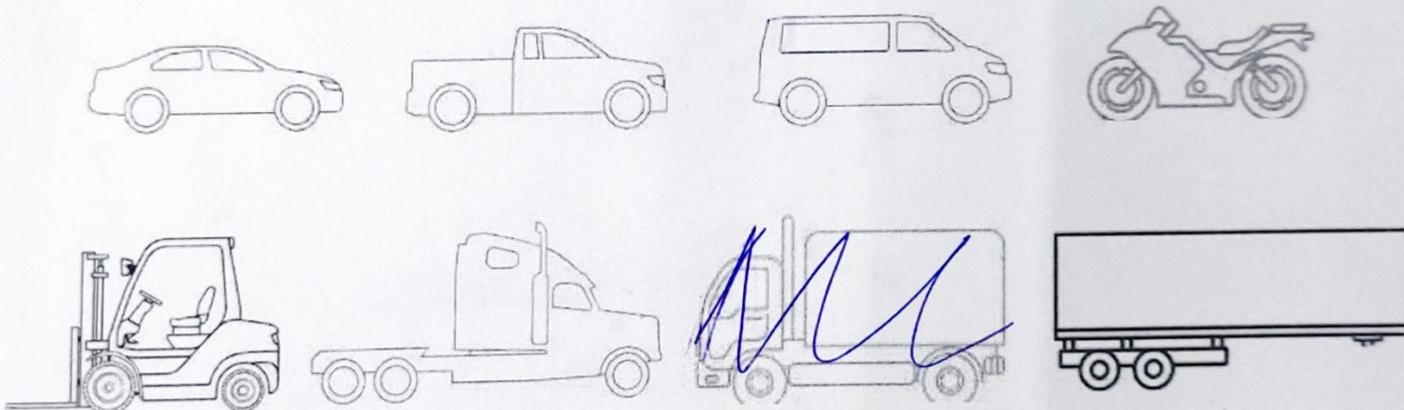
CARROCERIA (IDENTIFICACION DE GOLPES):

UNIDAD FUE VOLCADA
NO CUENTA CON BATEMAS
RAMPA MUY DAÑADA
