Fecha de Inspección	
Folio de Inspección	FGDL-1515-1125

TIPO DE UNIDAD	MARCA	MODELO / VERSION	AÑO
Torton	Kenworth	T370	2013
NO. SERIE / CHASIS	NO. MOTOR	UBICACION	KILOMETRAJE
3BKHKM9X3DF381537		Guadalajara	
TIPO DE TRANSMISION	COMBUSTIBLE	LLANTAS	ECO
5atvs 9	Diesel	10	1515

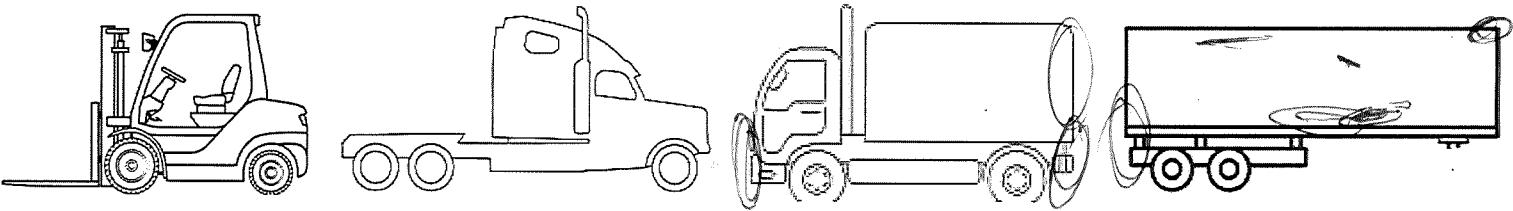
CARROCERIA (IDENTIFICACION DE GOLPES):

CORTINA de Caja dañada, Estribo caja doblada, S/una llanta,  
Llave Izquierda caja dañada, Esquina Superior Izquierda dañada, Esquina  
Superior caja derecha dañada, S/llanta "Piloto",
