Fecha de Inspección Folio de Inspección

TIPO DE UNIDAD	MARCA	MODELO / VERSION	AÑO
CAMION /	INTERNATIONAL /	4300	2008
NO. SERIE / CHASIS	NO. MOTOR	UBICACION	KILOMETRAJE
3HAMMAAR88L062264	470HM2U1530690	PACHUCA	NIS
TIPO DE TRANSMISION	COMBUSTIBLE	LLANTAS	ECO
Manad	Diesal	6 Tenles	4279 /

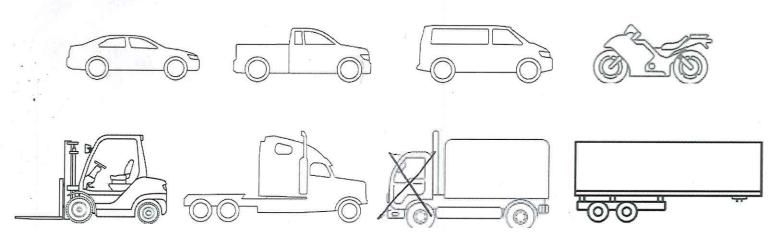
CARROCERIA (IDENTIFICACION DE GOLPES):

Cabaga y motor toladmente quemados Taltantece componentes. en general Chasis cama bajo.
