Guadalupe

Folio de Inspección

GM-70020632

| Camion | VOLKSWAGEN | WORKLINE | 2019 |

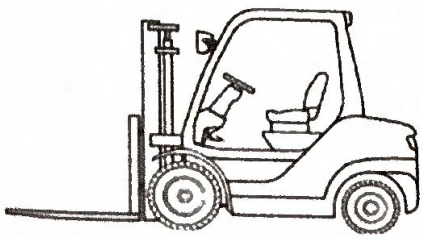
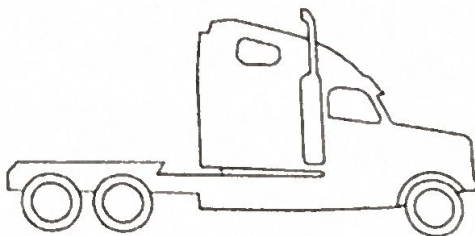
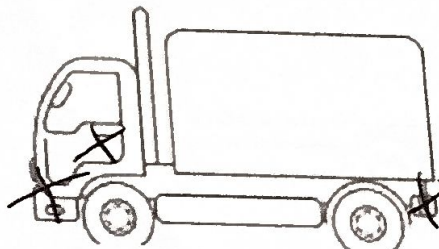
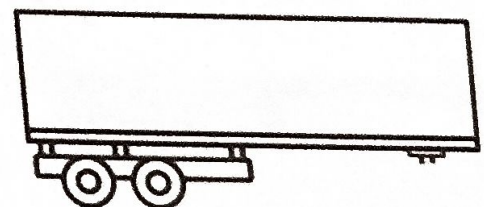
Unidad con la mayor parte de sus componentes, se desconocen fallas que puedan tener y el estado de funcionamiento, marcha y computadora no visibles, no tiene flecha cardan pero si diferencial, palanca para subir cabina en mal estado, cabina y tablero de instrumentos en regular. Puerta piloto en mal estado Golpeada, Golpes en carrocería

Chasis recto. Se necesita Grúa para extracción.
