Fecha de Inspección	9-01-26
Folio de Inspección	J-2816-1225

CONSIGNANTE		
	JUMEX

TIPO DE UNIDAD	MARCA	MODELO / VERSION	AÑO
CAMION	Isuzu	ELF300E	2016
NO. SERIE / CHASIS	NO. MOTOR	UBICACION	KILOMETRAJE
JAANMR853G7500726	ZLZ210	CULIACAN	180 294
TIPO DE TRANSMISION	COMBUSTIBLE	LLANTAS	ECO
T41	Diesel	4.75/ 2.50	2816

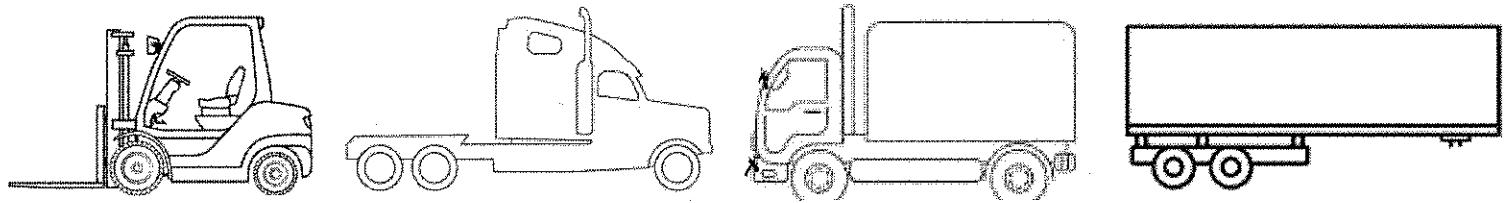
CARROCERIA (IDENTIFICACION DE GOLPES):

Unidad arranca, desacelera  
sin llanta de refacción, ventanillas dañadas, fascia delanteras dañada, sin tapa en depósito de agua, parabrisas estrellado, sin cristal lado piloto, raftrio derrochado, con llave
