| TIPO DE UNIDAD | MARCA | MODELO / VERSION | AÑO |
| CAMION / | ISUZU / | ELF 300 / | 2010 / |
| JAANMR858A7500809 / | NrV | GB12-SAN LUIS SUR /<br>TANQUIAN / | |

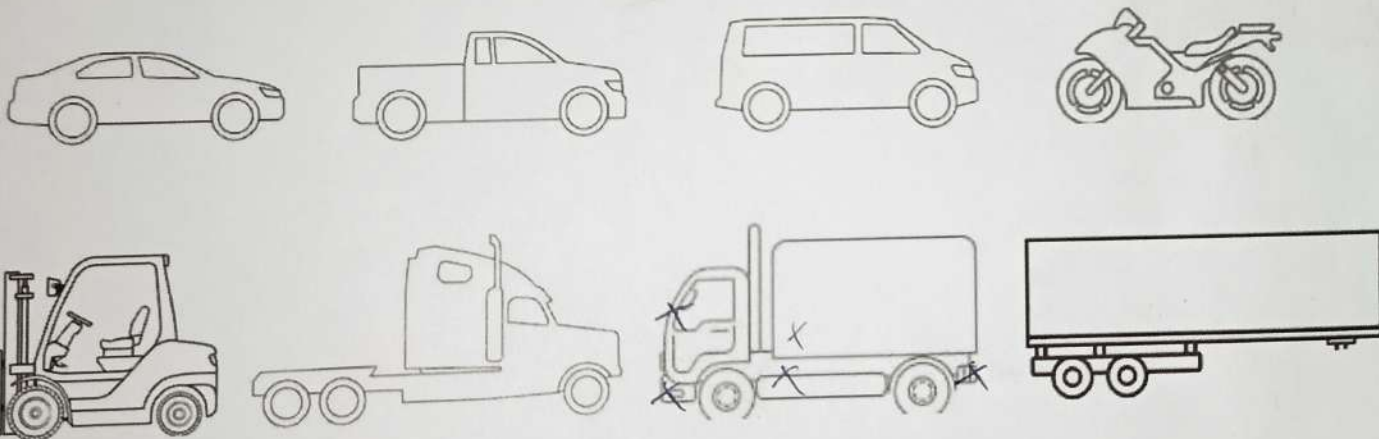
CARROCERIA (IDENTIFICACION DE GOLPES):

Se desconocen fallas que pueda tener el motor y la unidad.  
Cuenta con la mayor parte de sus componentes mecánicos. tiene computadora  
El parabrisas está estrellado, entra agua dentro de la cabina, no tiene batería  
tiene 2 espejos retrovisores, golpes en la carrocería.  
tiene diferencial y flecha cardan

Chasis recto, se recomienda uso de grúa para extracción.
