TIPO DE UNIDAD	MARCA	MODELO / VERSION	AÑO
CAMION	HINO	514 semilong	2015
NO. SERIE / CHASIS	NO. MOTOR	UBICACION	KILOMETRAJE
JHHACN4H2FK002335	PENDIENTE	PUEBLA	<u>179048</u>
TIPO DE TRANSMISION	COMBUSTIBLE	LLANTAS	ECO
<u>Manual</u>	<u>disel</u>	<u>4</u>	2281

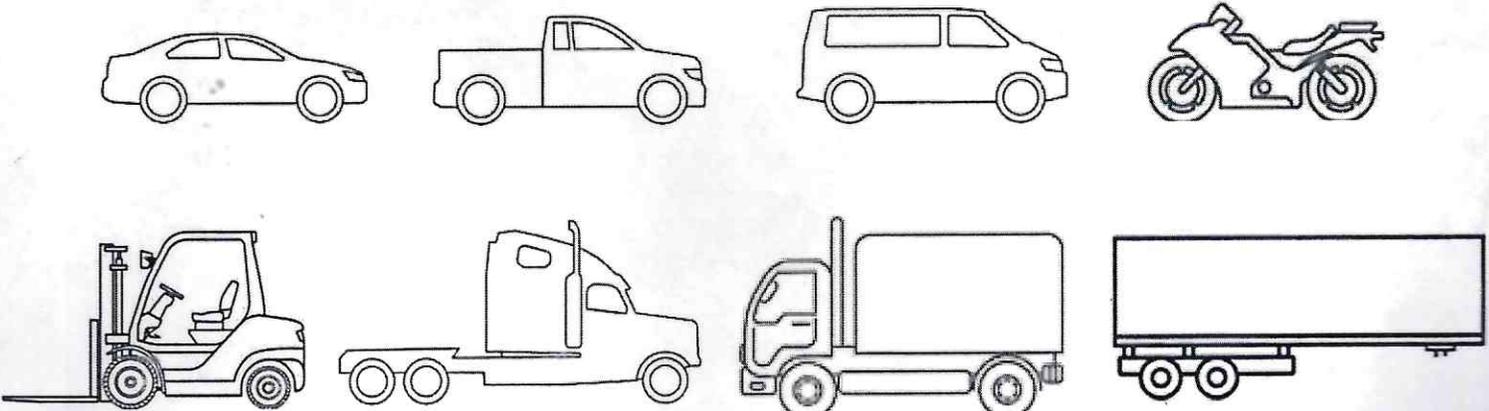
CARROCERIA (IDENTIFICACION DE GOLPES):

Daño en chicotes de velocidad, clutch, daño en 2da velocidad, discos delanteros de frenos

dañados Daño en chicotes de velocidad clutch  
daño en 2da velocidad discos delanteros de  
freno dañados
