Fecha de Inspección 6-6-2025  
Folio de Inspección 2-6310-0625

TIPO DE UNIDAD	MARCA	MODELO / VERSION	AÑO
<u>Motocicleta</u>	<u>Yamaha</u>		<u>2020</u>
NO. SERIE / CHASIS	NO. MOTOR	UBICACION	KILOMETRAJE
<u>LB7RE2419L0030310</u>	<u>E301E040711</u>	<u>Pachuca</u>	<u>078159</u>
TIPO DE TRANSMISION	COMBUSTIBLE	LLANTAS	ECO
<u>Manual</u>	<u>Gasolina</u>	<u>2 regulan</u>

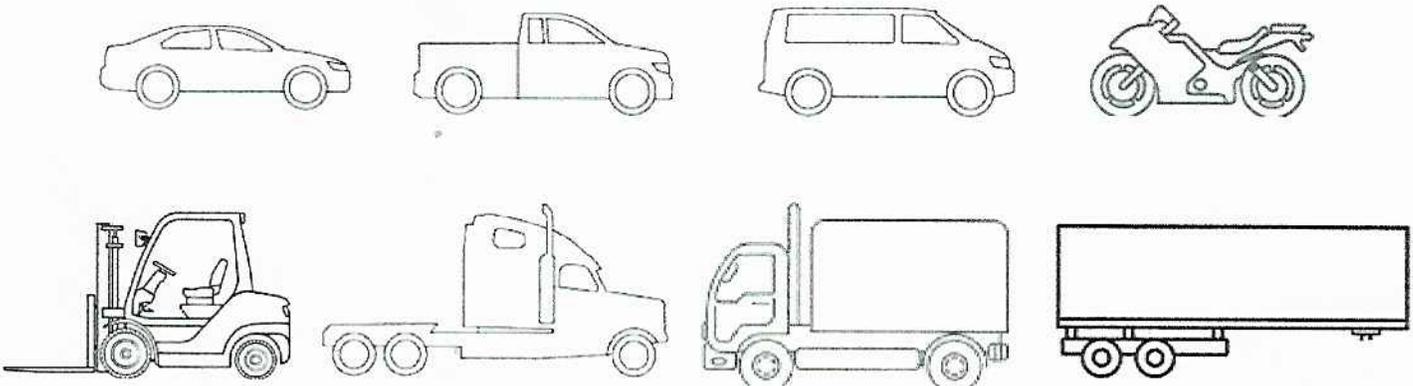
CARROCERIA (IDENTIFICACION DE GOLPES):

Después de prueba de ~~start~~ de encendido se descomponen fallas contiene la mayor parte de sus componentes mecánicos tanjas rotas, sin pumpe viento escape dañado.
