Folio de Inspección

5-2728-0126

TIPO DE UNIDAD	MARCA	MODELO / VERSION	AÑO
Camioneta	Mercedes Benz	Sprinter 311 CDI	2017
NO. SERIE / CHASIS	NO. MOTOR	UBICACION	KILOMETRAJE
WD3YE3A9XHD304335	No visible	La Villa	142 307
TIPO DE TRANSMISION	COMBUSTIBLE	LLANTAS	ECO
TM	Diesel	2 20" 2 40"	2728

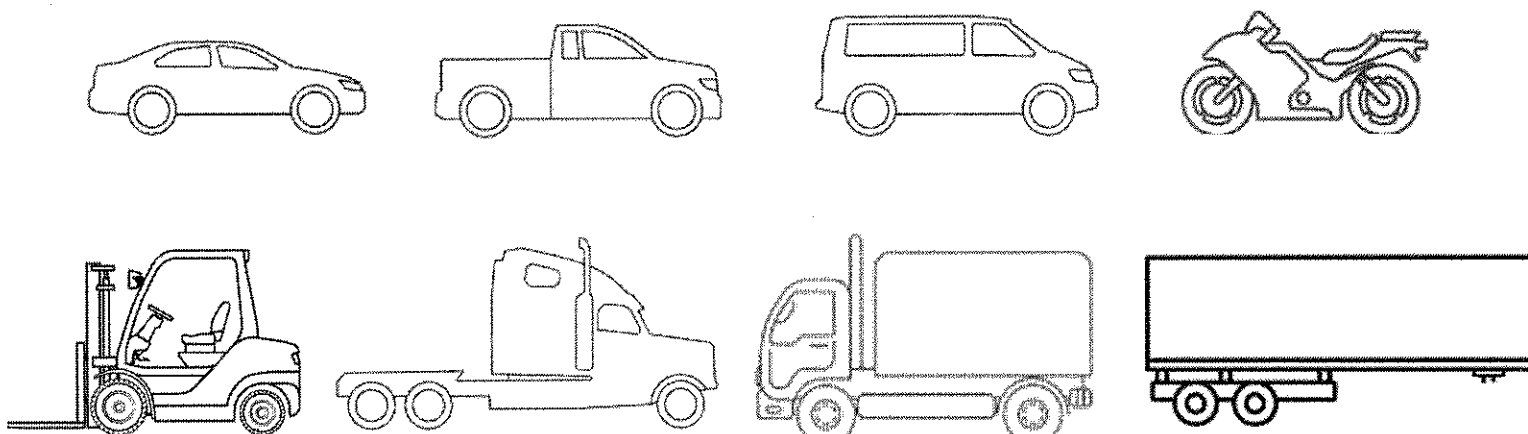
CARROCERIA (IDENTIFICACION DE GOLPES):

Unidad arranca, cuenta con switch corte corriente
Daño en fascia del, daño ligero en vestidores, testigo encendido
de colisión, daños ligeros en carrocería, sin llanta de
reserva
