Vehicles for Business
SUBASTADORA AUTOMOTRIZ

Fecha de Inspección	1 - NOV - 26
Folio de Inspección	GM-70001529-1126

TIPO DE UNIDAD	MARCA	MODELO / VERSION	AÑO
CAMION	FREIGHTLINER	M2	2010
NO. SERIE / CHASIS	**NO. MOTOR**	**UBICACION**	**KILOMETRAJE**
3ALACYCS0ADAV8245	—	FQ01-FRESNILLO	
TIPO DE TRANSMISION	**COMBUSTIBLE**	**LLANTAS**	**ECO**
ESTANDAR	DIESEL	4	70001529

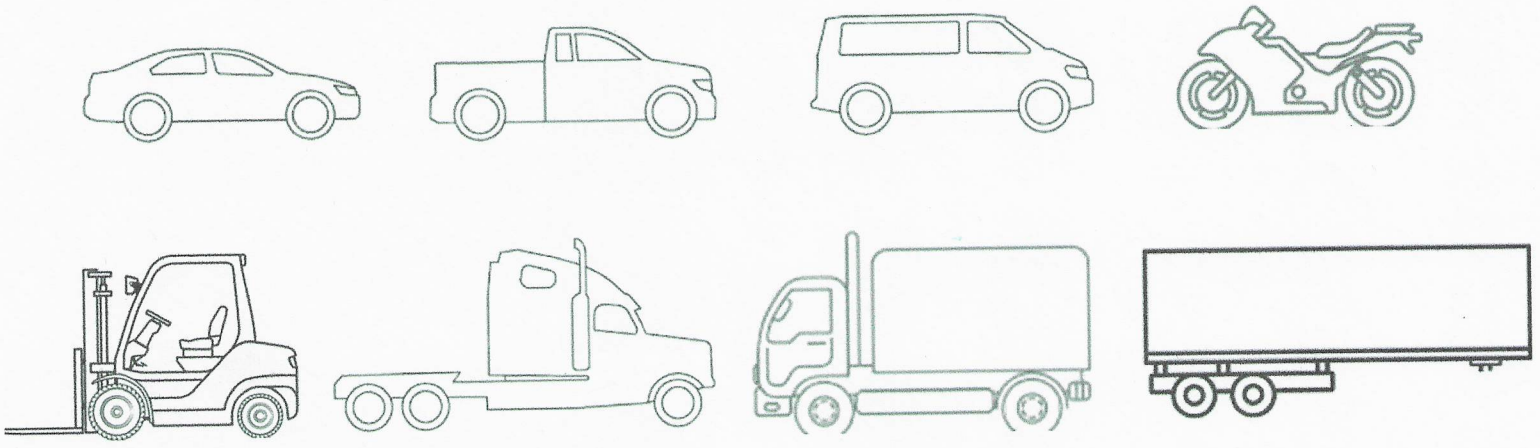
CARROCERIA (IDENTIFICACION DE GOLPES):

Sin computadora, llantas ninguna sirve. faltan mangueras. banda suelta turbo abierto. sin marcha, n/generador, sin transmicion, sin palanca. tablero descalizado.
