Vehicles for Business
SUBASTADORA AUTOMOTRIZ

Fecha de Inspección	1-NOV-26
Folio de Inspección	GM-70003758-1126

TIPO DE UNIDAD	MARCA	MODELO / VERSION	AÑO
CAMION	FREIGHTLINER	M2	2011
NO. SERIE / CHASIS	**NO. MOTOR**	**UBICACION**	**KILOMETRAJE**
3ALACYCS4BDAX3185	NO TIENE	FQ01-FRESNILLO	
TIPO DE TRANSMISION	**COMBUSTIBLE**	**LLANTAS**	**ECO**
NO TIENE	DIESEL.	4	70003758

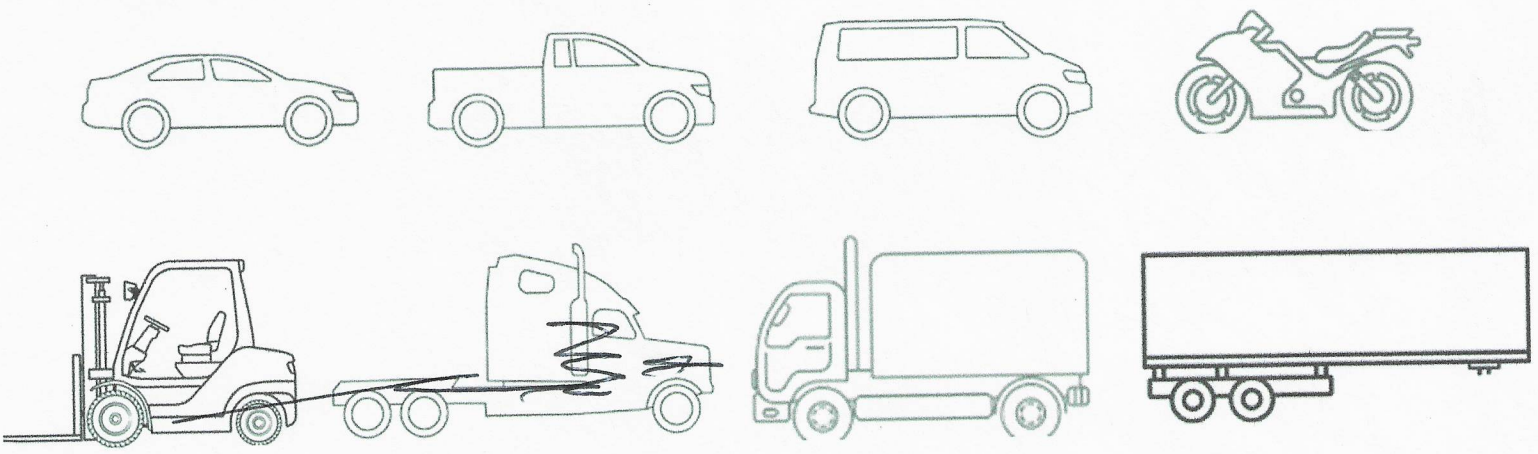
CARROCERIA (IDENTIFICACION DE GOLPES):

Sin motor, sin transmicion, vacio del motor. cofre de otro camion. Tablero desvalijado, cuentas no tiene. Sin volante, sin baterias, sin nada. Sin cardan. Sin tanques de combustible. Sin puerta del conductor, y sin tapa de puertas. Sin espejos, Desvalijado.
