Vehicles for Business
SUBASTADORA AUTOMOTRIZ

Fecha de Inspección	25/03/26
Folio de Inspección	FG-7436-0326

TIPO DE UNIDAD	MARCA	MODELO / VERSION	AÑO
Caja seca	Fruehauf	FBAC9+1.5-LP-HT2-40W	2019
NO. SERIE / CHASIS	**NO. MOTOR**	**UBICACION**	**KILOMETRAJE**
3AWV24021KX199018	—	MONTERREY	591580
TIPO DE TRANSMISION	**COMBUSTIBLE**	**LLANTAS**	**ECO**
—	—	8 22.5	7436

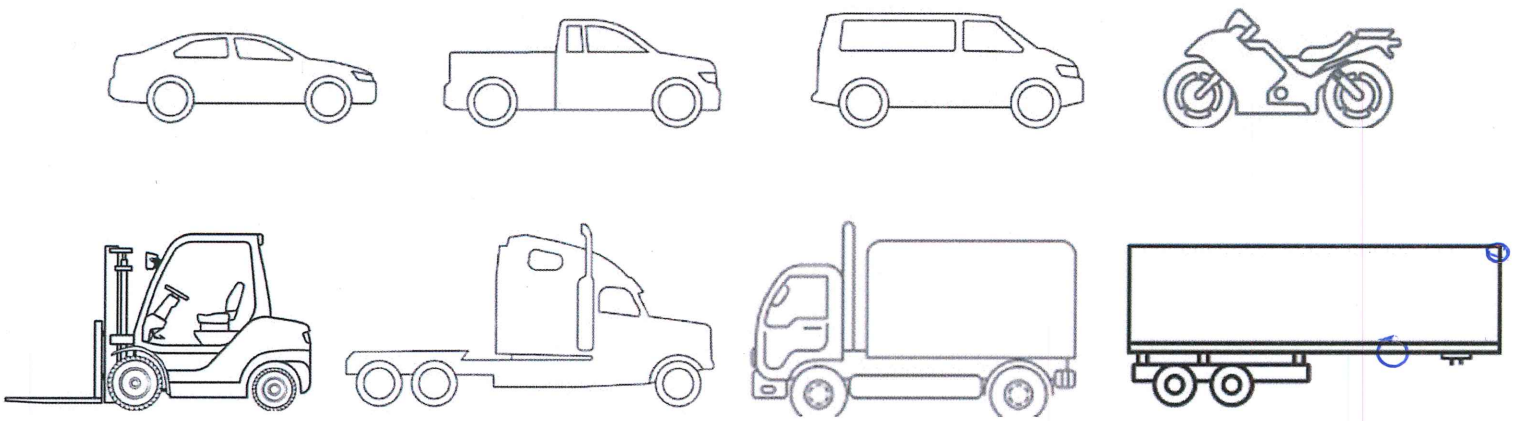
CARROCERIA (IDENTIFICACION DE GOLPES):

Golpe en parte frontal lado izquierdo superior
Golpe en borda con alcance a laminas lado izquierdo
costado solo con rayones leves, llantas con grietas 2 llantas ponchadas
