Vehicles for Business
SUBASTADORA AUTOMOTRIZ

Fecha de Inspección	24-10-2026
Folio de Inspección	GM-70010091-1126

TIPO DE UNIDAD	MARCA	MODELO / VERSION	AÑO
CAMION	INTERNATIONAL	CF 600	2011
NO. SERIE / CHASIS	**NO. MOTOR**	**UBICACION**	**KILOMETRAJE**
3HAJFAVK1BL377537		FE16-CD GUZMAN	
TIPO DE TRANSMISION	**COMBUSTIBLE**	**LLANTAS**	**ECO**
manual	Diesel	6 regular	70010091

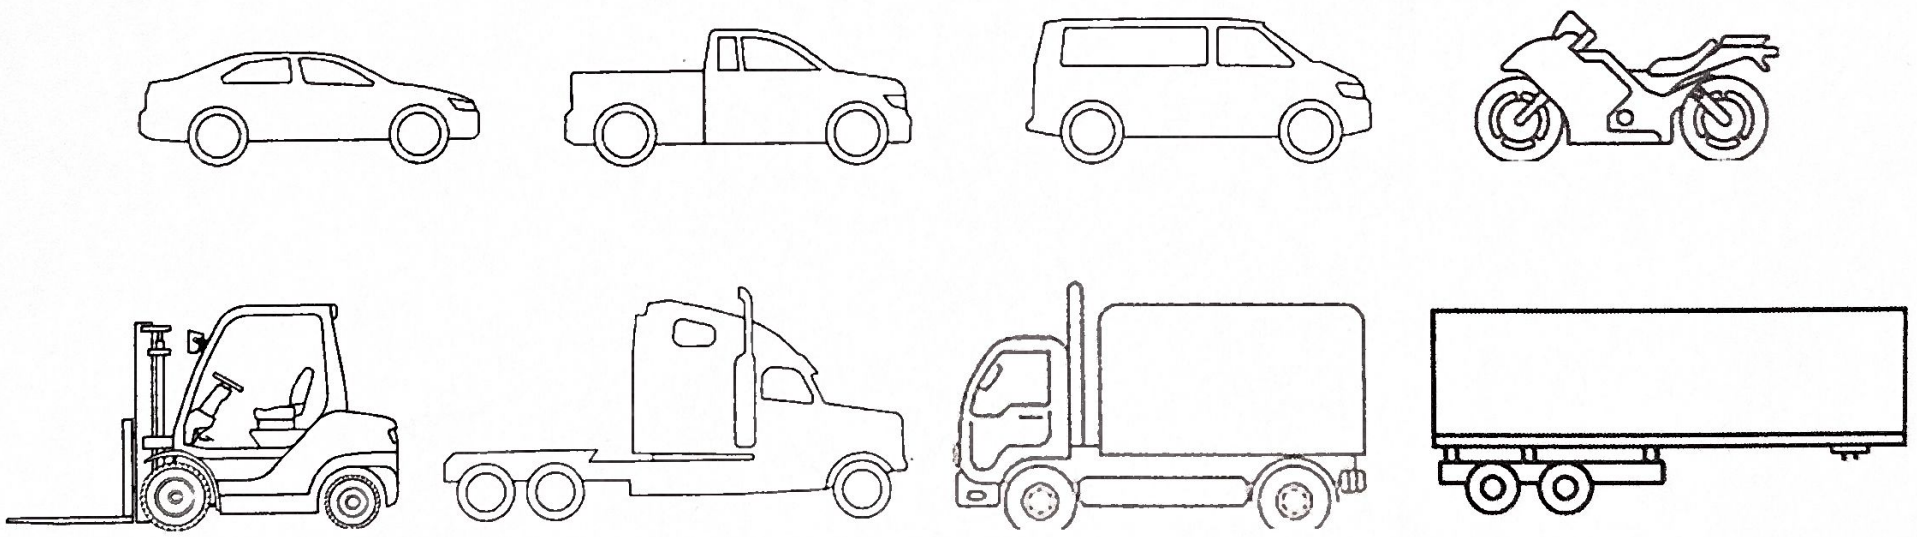
tiene diferencial y flecha cardan, cabina y tablero instrumentos regular. tiene motor abierto, tiene altenador, no trene marcha. tiene computadora de encendido. Computadora de motor no visible. Cabina sube con dificultad. Puertas golpeadas

se necesita Grua para extraccion
