Vehicles for Business
SUBASTADORA AUTOMOTRIZ

Fecha de Inspección	
Folio de Inspección	GM-70020339-1126

TIPO DE UNIDAD	MARCA	MODELO / VERSION	AÑO
CAMION	INTERNATIONAL	4300 DURASTAR	2018
NO. SERIE / CHASIS	**NO. MOTOR**	**UBICACION**	**KILOMETRAJE**
3HAMSAAR0JL348315		FE15-COLIMA	NV
TIPO DE TRANSMISION	**COMBUSTIBLE**	**LLANTAS**	**ECO**
Manual	Diesel	3 Malas	70020339

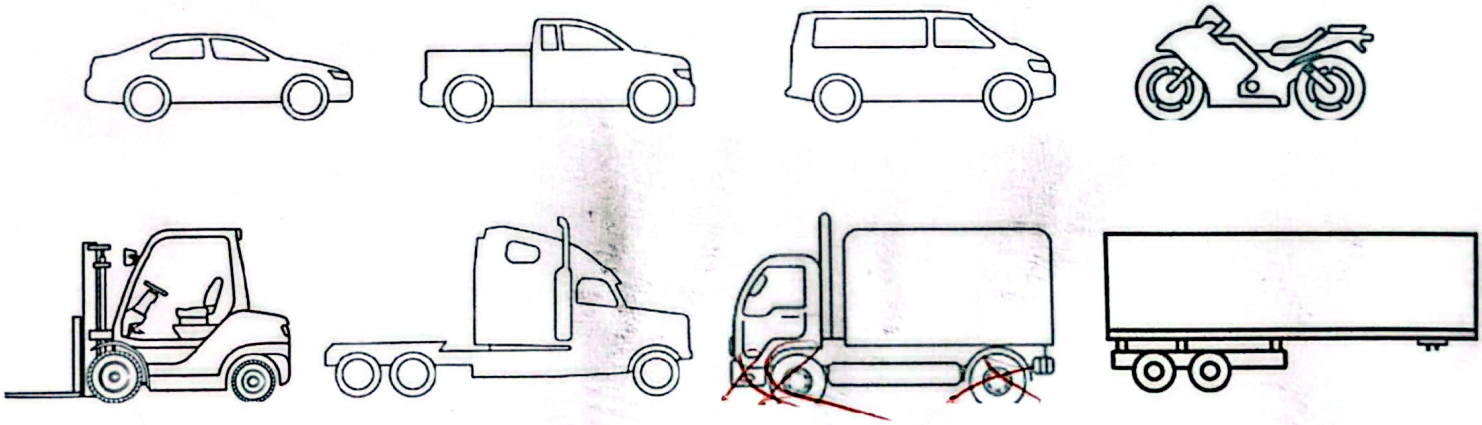
CARROCERIA (IDENTIFICACION DE GOLPES):

Desvalijado en la mayoría de sus componentes mecánicos, sin turbo, sin alternador, sin bandas y varios componentes más faltantes, sin transmisión, chasis recto doble eje, sin diferenciales, sin asientos, sin quinta, sin tapas, sin defensa.
