Vehicles for Business
SUBASTADORA AUTOMOTRIZ

Fecha de Inspección	28/10/26
Folio de Inspección	CDF-1878-1026

TIPO DE UNIDAD	MARCA	MODELO / VERSION	AÑO
Camioneta	Nissan	NP300	2019
NO. SERIE / CHASIS	**NO. MOTOR**	**UBICACION**	**KILOMETRAJE**
3N6AD31A3KK868164		Ensenada	204,362
TIPO DE TRANSMISION	**COMBUSTIBLE**	**LLANTAS**	**ECO**
Manual	Gasolina	4	1878

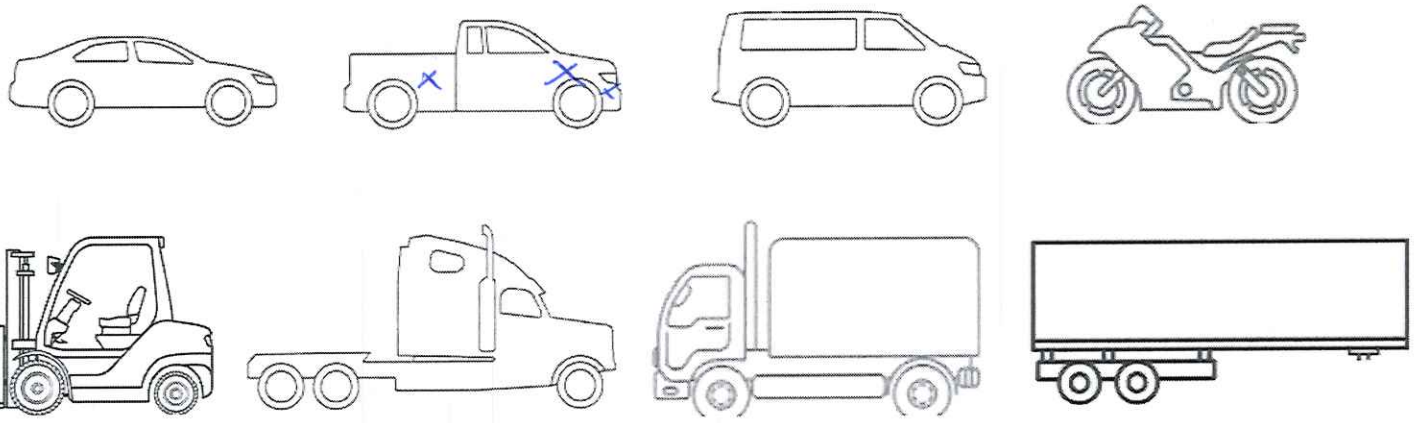
CARROCERIA (IDENTIFICACION DE GOLPES):

Con prueba de arranque pasando corriente a la batería, llantas delanteras regular, llantas traseras desgastada falta tapa de combustible interiores en buen estado, calavera rota, ligero golpe salpicadera y grapas de fascia batidas.
