Vehicles for Business
SUBASTADORA AUTOMOTRIZ

Fecha de Inspección	28/10/26
Folio de Inspección	CDF-1357-1026

TIPO DE UNIDAD	MARCA	MODELO / VERSION	AÑO
Camión ✓	Kenworth ✓	T370 ✓	2013 ✓
NO. SERIE / CHASIS	**NO. MOTOR**	**UBICACION**	**KILOMETRAJE**
3WKHAM8X1EF395227		Ensenada ✓	
TIPO DE TRANSMISION	**COMBUSTIBLE**	**LLANTAS**	**ECO**
Automatico	Diesel	6	1357 ✓

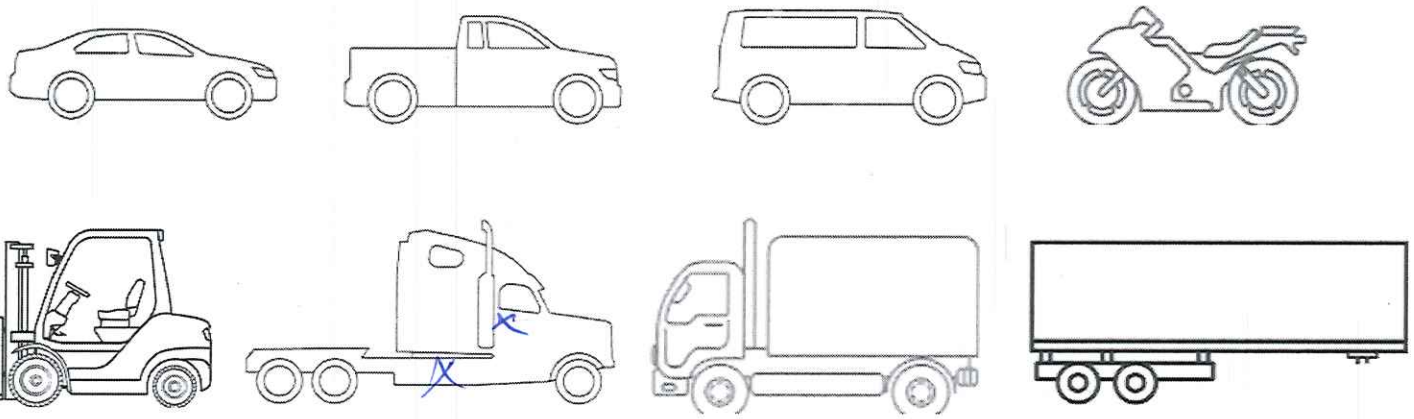
CARROCERIA (IDENTIFICACION DE GOLPES):

Sin probar funcionamiento, prende y se apaga luego luego, reportan falla en sistema de inyección y electrico, severa fuga de aceite por caja de dirección, retiro con grua
falta 1 bisagra del cofre
