Vehicles for Business
SUBASTADORA AUTOMOTRIZ

| Fecha de Inspección | 28/10/26 |
|---|---|
| Folio de Inspección | CDF-1356-1026 |

| TIPO DE UNIDAD | MARCA | MODELO / VERSION | AÑO |
|---|---|---|---|
| Camión | Kenworth | Quinta Rueda T370 | 2013 |

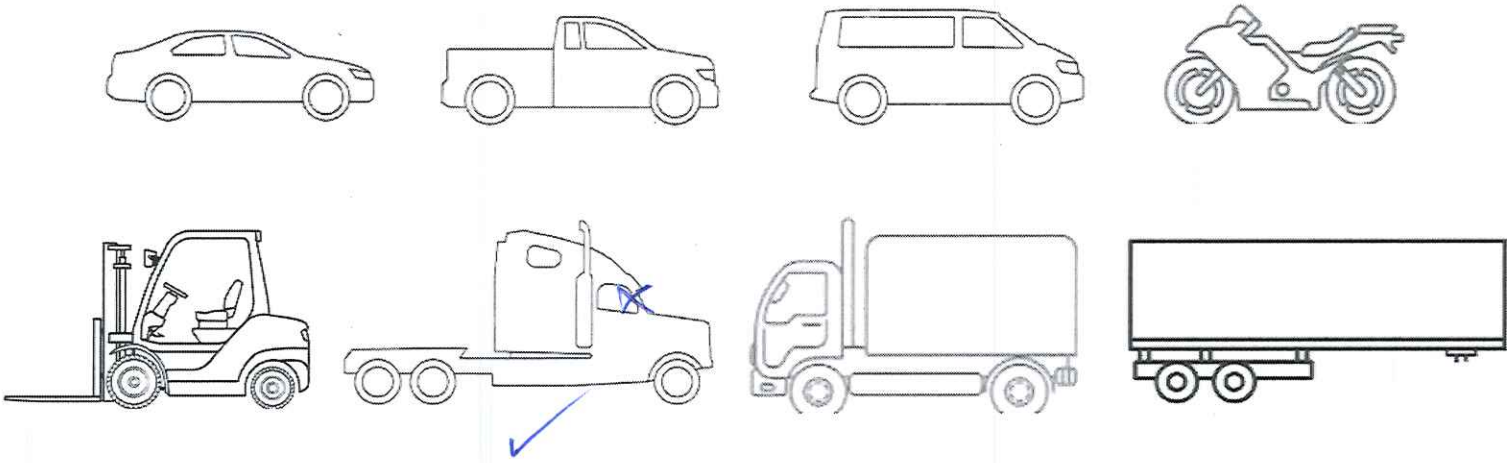
CARROCERIA (IDENTIFICACION DE GOLPES):

Con prueba de arranque pasando corriente a las baterías parabrisas estrellado, Interiores en buen estado No sirve elevador electrico de vidrio copiloto Faltan tapones de A/AC, consola de portabasos suelta.
