Vehicles for Business
SUBASTADORA AUTOMOTRIZ

Fecha de Inspección	26/10/26
Folio de Inspección	GAS-C-398-0926

TIPO DE UNIDAD	MARCA	MODELO / VERSION	AÑO
CAMION	ISUZU	ELF-300	2015
NO. SERIE / CHASIS	**NO. MOTOR**	**UBICACION**	**KILOMETRAJE**
JAANMR852F7500649	1T3525	Oaxaca	
TIPO DE TRANSMISION	**COMBUSTIBLE**	**LLANTAS**	**ECO**
TM	Diesel	6 (sin vida)	C-398

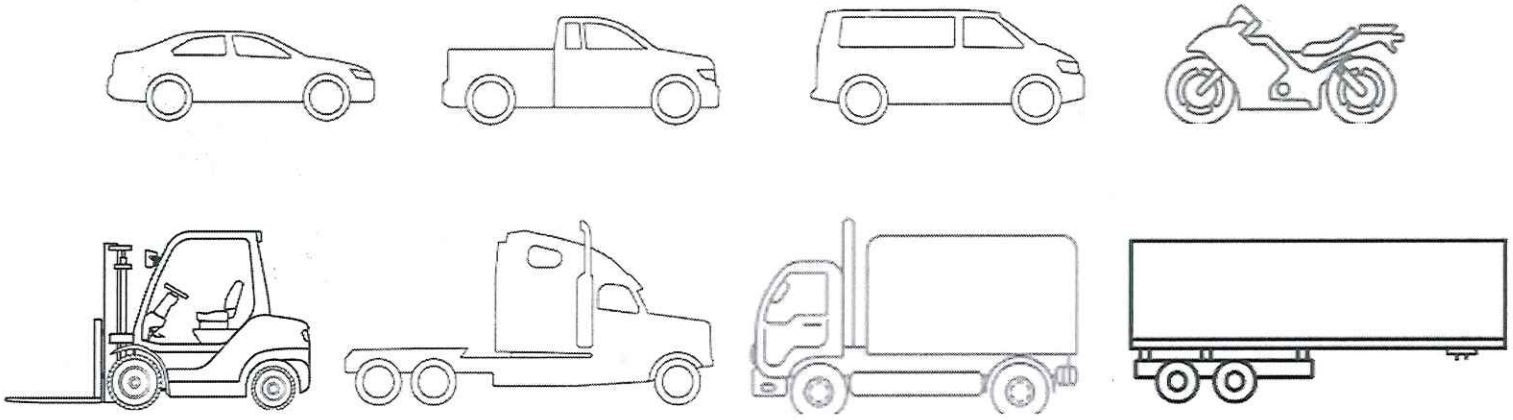
CARROCERIA (IDENTIFICACION DE GOLPES):

Sin baterías, turbo incompleto, sin sistema de aire de motor, interiores desgastados, sin manijas elevavidrios, asiento copiloto suelto, sin molduras de manija interiores
