Vehicles for Business
SUBASTADORA AUTOMOTRIZ

Fecha de Inspección	
Folio de Inspección	GAS-C-375-0926

TIPO DE UNIDAD	MARCA	MODELO / VERSION	AÑO
CAMION	ISUZU	ELF-300	2013
NO. SERIE / CHASIS	**NO. MOTOR**	**UBICACION**	**KILOMETRAJE**
JAANMR853D7500401	359178	Oaxaca	
TIPO DE TRANSMISION	**COMBUSTIBLE**	**LLANTAS**	**ECO**
Manual	Diesel	4 usal	C-375

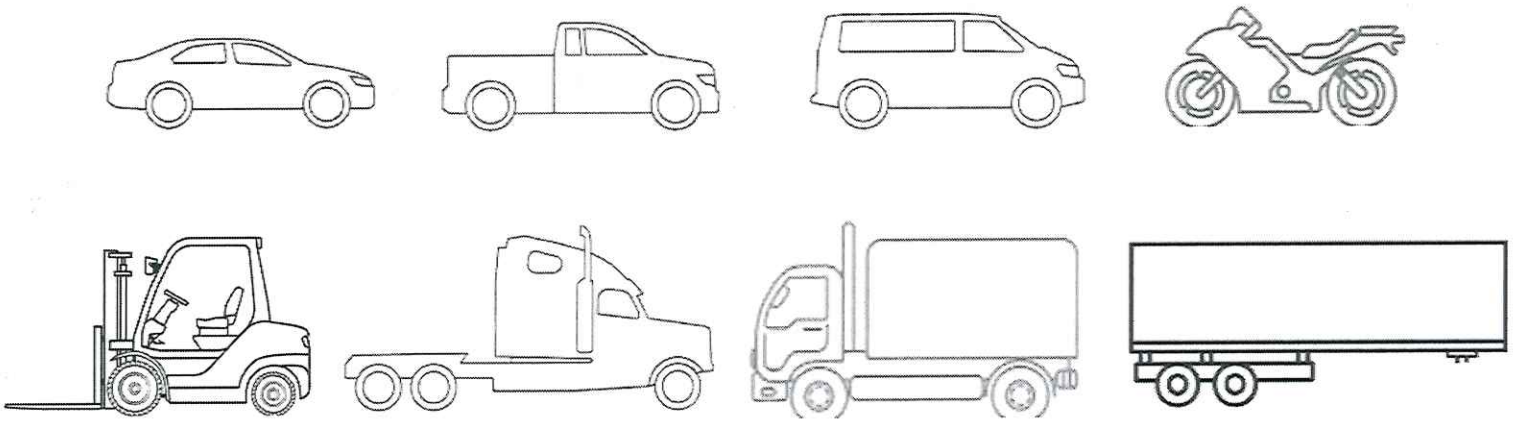
CARROCERIA (IDENTIFICACION DE GOLPES):

Unidad con Diversos faltantes de motor, como; turbo, marcha, ventilador, sistema de aire, entre otros, interiores en mal estado, sin cordon, dirección incompleta, Retiro en grua, Sin ventanas, ni tapas de puertas, sin manijas Seguetos
