Vehicles for Business
SUBASTADORA AUTOMOTRIZ

Fecha de Inspección	26/10/24
Folio de Inspección	GAS-C-370-0926

TIPO DE UNIDAD	MARCA	MODELO / VERSION	AÑO
CAMION	ISUZU	ELF-300	2012
NO. SERIE / CHASIS	**NO. MOTOR**	**UBICACION**	**KILOMETRAJE**
JAANMR856C7500973	245741	Oaxaca	
TIPO DE TRANSMISION	**COMBUSTIBLE**	**LLANTAS**	**ECO**
TM	Diesel	6 Csin vida	C-370

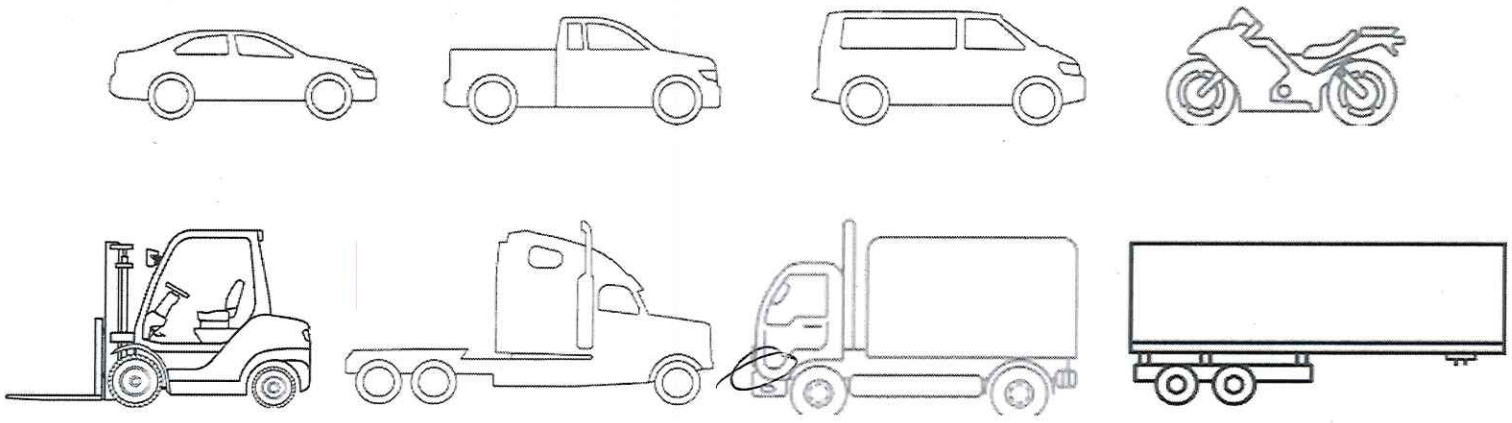
CARROCERIA (IDENTIFICACION DE GOLPES):

Unidad de marcha pero no arranca, sin bateria, sin banda de accesor, con ruido al encender, desclutchado, juego en velocidades, faros rotos, parabrisas estrellado
Con llave
