Vehicles for Business
SUBASTADORA AUTOMOTRIZ

Fecha de Inspección	1/8/25
Folio de Inspección	99-LF56215-0725

TIPO DE UNIDAD	MARCA	MODELO / VERSION	AÑO
CAMIONETA	GML	JAC SUNRAY CARGO	2021
NO. SERIE / CHASIS	**NO. MOTOR**	**UBICACION**	**KILOMETRAJE**
LJ11KBBD5M1500886		Barrientos	
TIPO DE TRANSMISION	**COMBUSTIBLE**	**LLANTAS**	**ECO**
Manual	diesel	4 mal	LF56215

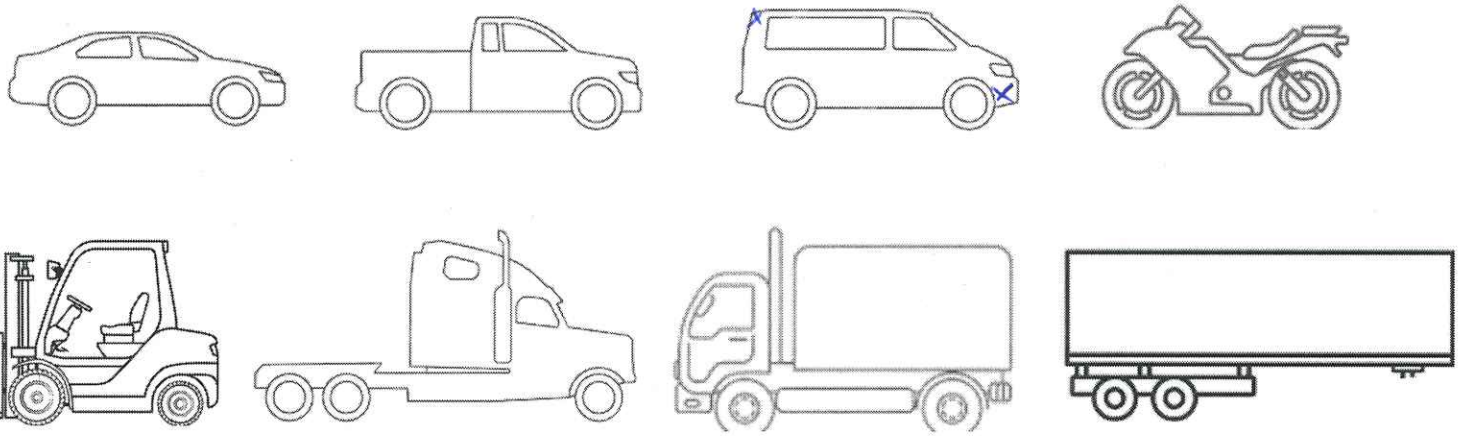
CARROCERIA (IDENTIFICACION DE GOLPES):

Unidad Interior en buen estado, Falta un retrovisor, Se desconoce funcionamiento, sin banda, sin tapones de depositos, no Computadora NO Visible, marcha visible, Golpes en el techo, llantas ponchadas, con diferencial y cardon, Puerta descuadrada lateral, rayones enfrente, Cuenta con llaves
