**Vehicles  
for Business**  
SUBASTADORA AUTOMOTRIZ

GM-70026626

| Camion | VOLKSWAGEN | WORKHIRE | 2019 |

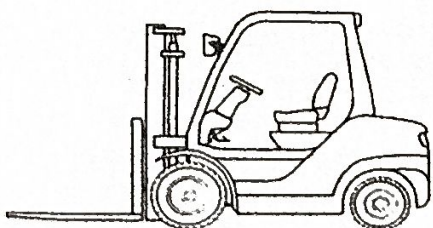
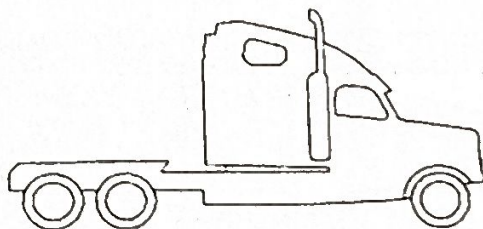
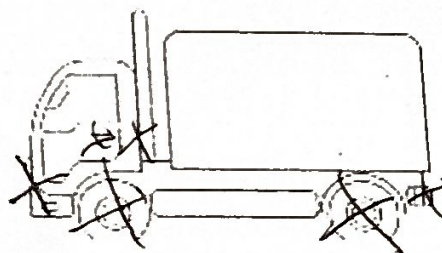
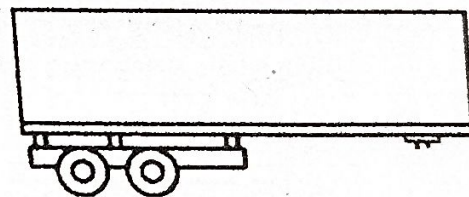
tiene la mayor parte de sus componentes mecánicos, se desconoce el estado de funcionamiento, marcha y computadora no visibles. la unidad esta sostenida por rines en su totalidad. tiene diferencial y flecha cardan, cabina y tablero en regular estado tapas de puertas sueltas. sin manija en puerta piloto, la palanca para subir cabina en mal estado.

Chasis recto, se necesita Grúa para extracción

Grúa salvajera
