TIPO DE UNIDAD	MARCA	MODELO / VERSION	AÑO
AUTOMOVIL	SPARK	Cargo	2015
NO. SERIE / CHASIS	NO. MOTOR	UBICACION	KILOMETRAJE
KL8CD6AD0FC807799		TULTITLAN EDOMEX	274,028
TIPO DE TRANSMISION	COMBUSTIBLE	LLANTAS	ECO
Manual	Gas LP	4 mal	MSJ5101

DESCRIBE FALLAS MECÁNICAS Y/O COMPONENTES FALTANTES, DETALLES EN GENERAL QUE PRESENTA LA UNIDAD:

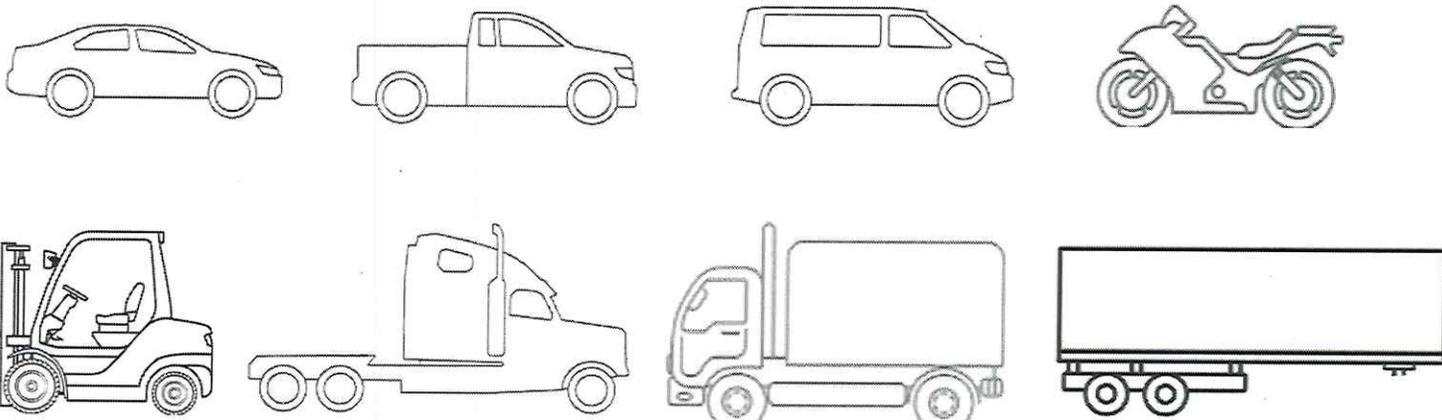
CARROCERIA (IDENTIFICACION DE GOLPES):

Golpes ligeros en gasterceria en genel, rayones de en pintura en general, se espejos dañados, mangueras desconectados del tanque, fuga de aceite en motor, bateria mal, se falta varilla del cofio, parabrisas estrellada
