TIPO DE UNIDAD	MARCA	MODELO / VERSION	AÑO
Automovil	Chevrolet	Spark /	2014
NO. SERIE / CHASIS	NO. MOTOR	UBICACION	KILOMETRAJE
KL8CM6CD5EC469778	Motor Hecho en corea	CEDIS TEXCOCO	N/ID
TIPO DE TRANSMISION	COMBUSTIBLE	LLANTAS	ECO
Marial 5 Vel	Gasolina	4 Mantas	50832

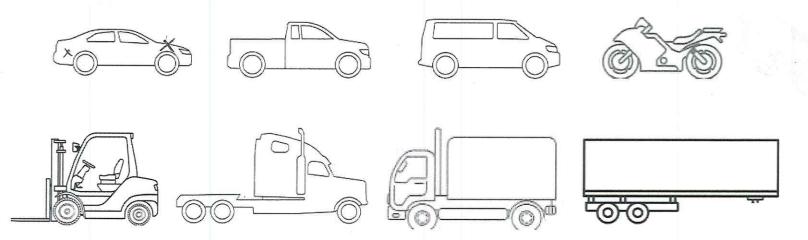
CARROCERIA (IDENTIFICACION DE GOLPES):

faltan conexiones del everpo de aceleración chapa de perta trasera danada fugas de aceite de motor, bateria danada, Rayon severo en corre, sin anticongedante, asiento piloto rasgado. No abre tapa de gasolina
